Оригинальная статья

## Различия повреждений эмали после снятия двух разных конструкций основания брекетов: исследование *in vitro*

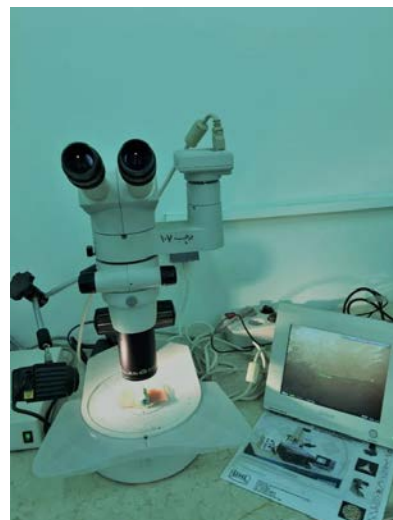
Рисунок 1. Стереомикроскоп, подключенный к цифровой камере.

Все 88 образцов исследовали под оптическим стереомикроскопом (Nikon, Япония) при увеличении  $\times 40$ , подключенном к цифровой камере (Nikon, Япония) (рисунок 1) с возможностью линейных измерений для оценки количества и длины первичных трещин эмали. Все зубы оценивали на одинаковом расстоянии от щечной поверхности до объектива.

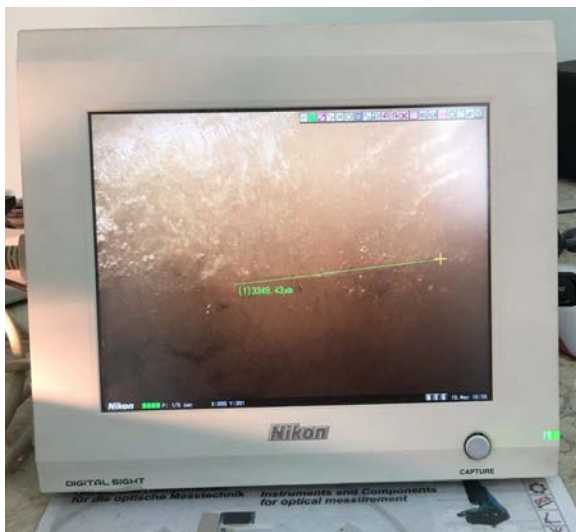
Рисунок 4. Определение длины трещины с помощью оптического стереомикроскопа и цифровой камеры.

На следующем этапе оставшийся адгезив удаляли с помощью 12-лопастного твердосплавного бора и низкоскоростного наконечника при 20000 об/мин без охлаждения водой. Затем образцы очищали путем промывания в воде.<sup>14</sup> Два ортодонта наблюдали и подсчитывали количество и длину трещин под стереомикроскопом при увеличении  $\times 40$ , который был подключен к цифровой камере, способной к линейным измерениям. ИСС рассчитывали на уровне 90% между наблюдателями, что указывает на хорошее соответствие (рисунок 4).<sup>19,20</sup>
